# Apeldoornse prikken

## Beekherstel in de stad

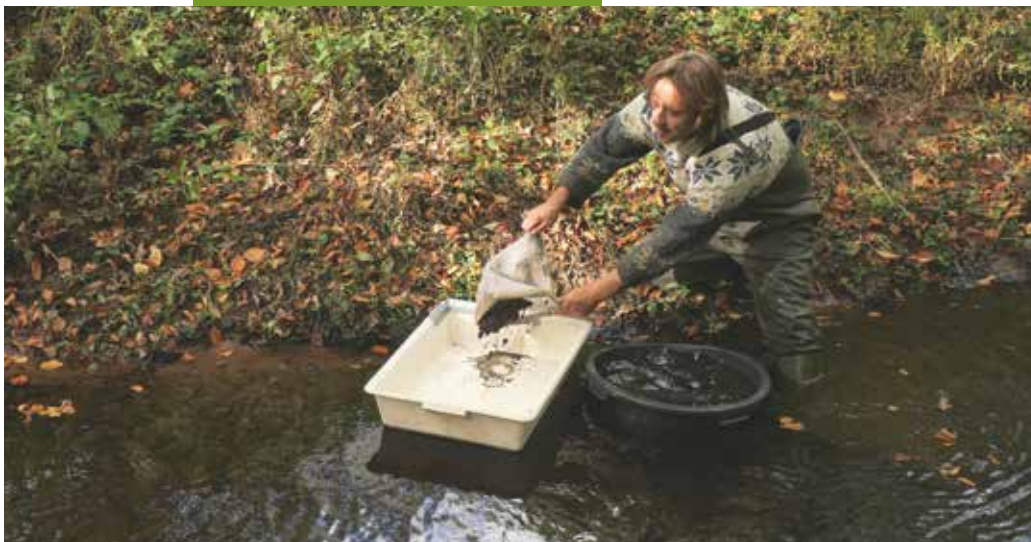
Meting dichtheid en leeftijdsopbouw van larven van de beekprik.

Uit belangstelling voor de beekprik tellen bewoners langs de Apeldoornse beken al jarenlang elk voorjaar het aantal paaiende dieren. Om een beter beeld te krijgen van de kwaliteit van de populatie, worden ook de larvendichtheden onderzocht. Door op verschillende plekken in de beek cilinders te plaatsen en regelmatig leeg te scheppen, wordt op een traject van honderd meter zo'n 2,5 vierkante meter bodem bemonsterd. Dit geeft een goed beeld van de dichtheid en leeftijdsopbouw van de populatie. Deze monitoringsaanpak wordt ook in andere beken in Nederland toegepast, als onderdeel van het Netwerk Ecologische monitoring en Natura 2000 monitoring waarbij RAVON betrokken is.

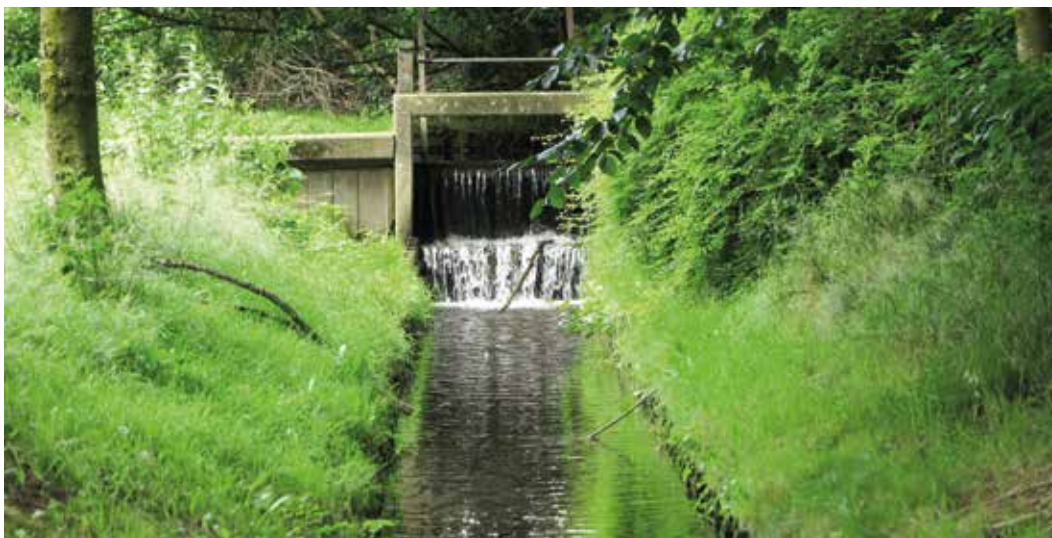
Beschoeid traject in Ugchelse beek zonder structuur, met migratieknelpunt.

Hoge dichtheden van beekpriklarven werden slechts op drie plekken gevonden. Oorzaak is het feit dat de beken grotendeels strak beschoeid zijn waardoor ze nauwelijks in breedte en bodemtype variëren. Smalle beektrajecten hebben van nature bodems van zand en grind, terwijl de bredere trajecten vooral uit slib en blad bestaan. Van zulke kleinschalige afwisseling is nu zelden sprake. Op de plekken waar nu hogere dichtheden beekpriklarven voorkomen, verbreedt de beek zich plaatselijk en is de afwisselende bodemsamenstelling wel aanwezig.

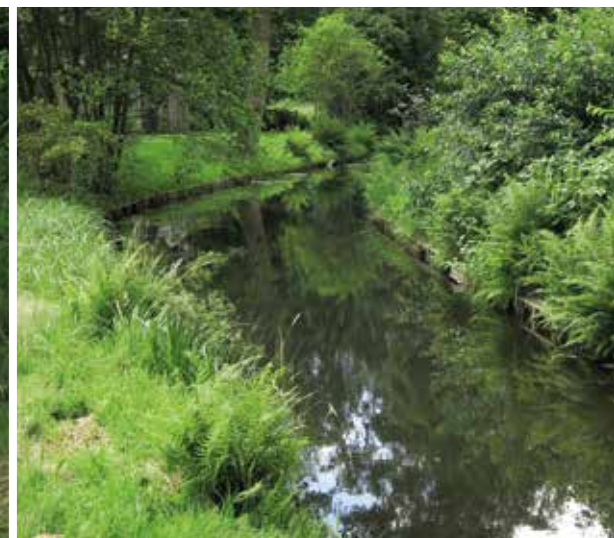
Overgedimensioneerd, bijna stagnant traject in Ugchelse beek.

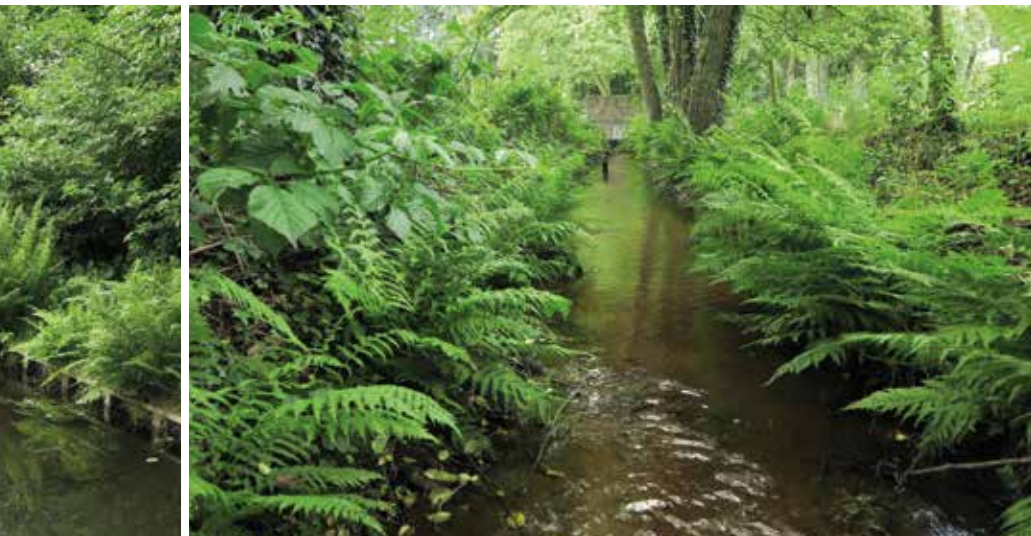
Meer natuurlijk en structureel traject in de Ugchelse beek.

waardoor sneller stromende en stromingsluwe beekdelen elkaar meer en beter afwisselen. Denk aan het aanleggen van meanders, het inbrengen van dood hout, het verwijderen van beschoeiing en extensiever beheer. Welke maatregel wordt toegepast is afhankelijk van de omstandigheden ter plaatse. Zo dwingt de beperkte ruimte in stedelijk gebied tot kleinschalige maatregelen. De Ugchelse beek bijvoorbeeld, die binnen de stad op de meeste plekken beschoeid moet blijven, wordt alleen plaatselijk verbreed zodat de stroomsnelheid lokaal wat afneemt. In zo'n 'prikkenpoel' bezinkt fijner sediment en ontstaat opgroeihabitat voor larven. Aanvullende, kleinschalige maatregelen zorgen voor meer afwisseling in stroomversnellingen en luwtjes. Ook het beheer van de beken is voor beekprikken te optimaliseren; extensiever maaien leidt tot meer waterplanten en zal ook leiden tot meer variatie in de beken. De werkzaamheden vinden zoveel mogelijk op beekprik-vriendelijke wijze plaats, bijvoorbeeld alleen buiten de paai of na het verplaatsen van de dieren.

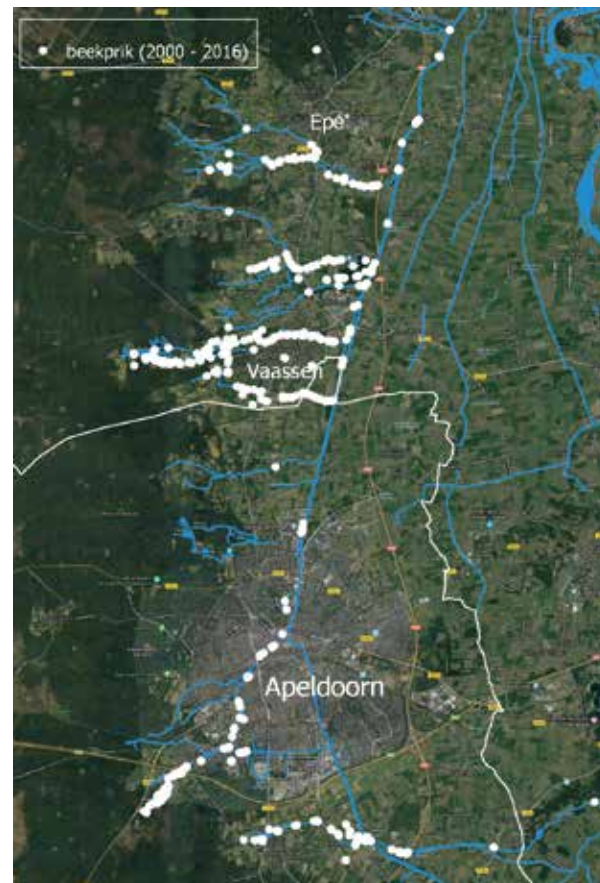
Beekprik op de oostflank van de Veluwe (data NDFF 2000-2016)
