# Zalm voor de camera

## Onderzoek vispassage ECI-waterkrachtcentrale in de Roer

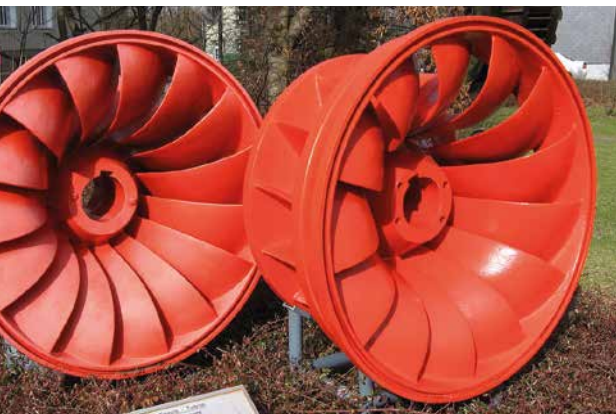
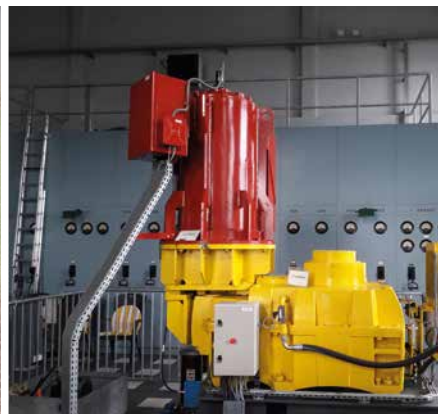
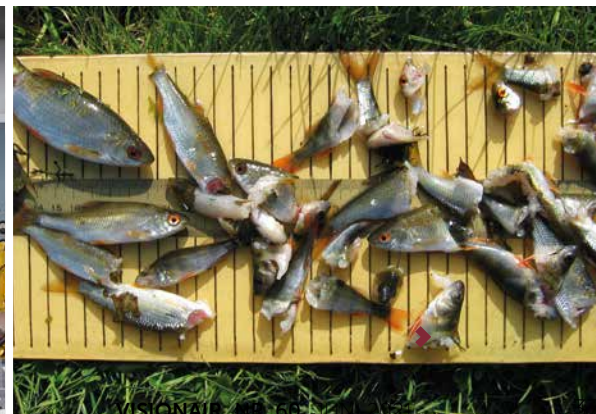
Vissen die in de turbinebladen terechtkomen, zijn ten dode opgeschreven.

De generator in de wkc bij Roermond vormt een ernstige belemmering voor migrerende vissen.

Wkc-slachtoffers.

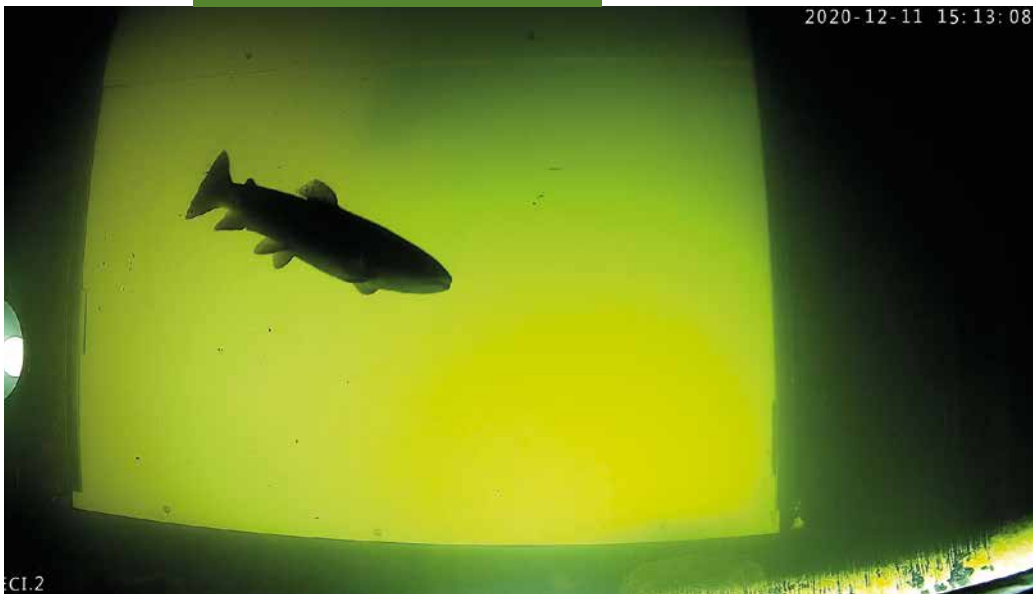
Screenshot van een op camera vastgelegde passerende zalm.

meekijken in de vispassage door in te loggen op de website van het waterschap. Dit kan nu bijvoorbeeld al bij de vispassage in de Rijn bij Iffezheim. De opdracht ging uiteindelijk naar onderzoeksbureau Natuurbalans-Limes Divergens uit Nijmegen, waarna in april 2020 – voor optimale beelden – op verschillende plekken in de vispassage een onderwatercamera werd geplaatst. Gaandeweg werd duidelijk dat deze camera meer zalmen en zeeforellen registreerde dan in de vangkooi werden aangetroffen. De meeste zalmen, plus veel andere soorten uit de Roer, werden namelijk ook gezien op de terugweg stroomafwaarts.

Duidelijk werd dat de vertical slot-passage geen belemmering vormde omdat grote aantallen vissen deze konden overwinnen en gezien werden op de camera-beelden van het bovenste slot. Zodra de vissen echter de onderaardse gang waren binnengezwommen, maakten ze vrij snel daarna ook weer rechtsomkeert. Aan de hand van de beelden, waarbij de verschillende vissen te onderscheiden waren door schade aan de staartvin en plekken met schubverliezen, zijn tussen april en eind 2020 maar liefst 34 zalmen en 12 zeeforellen waargenomen. Eén zalm werd zelfs drie opeenvolgende dagen geregistreerd, waarna hij weer terug zwom naar de Maas. Uit de beelden bleek ook dat zeeforellen eerder hun weg stroomopwaarts vervolgden dan de zalmen. In 2020 werden namelijk maar 6 zalmen en 7 zeeforellen in de vangkooi gevangen.

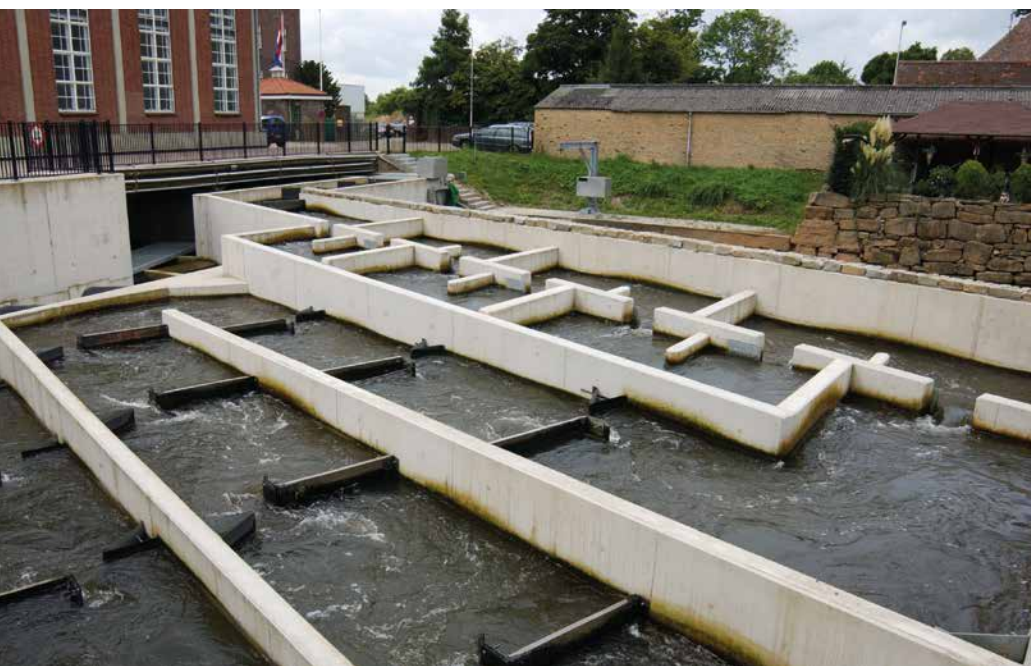
De vertical slot-passage werk goed voor stroomopwaarts zwemmende vissen.
